## Aktionstag Unser Neckar - Wässerwiesen in der Börstinger Talau

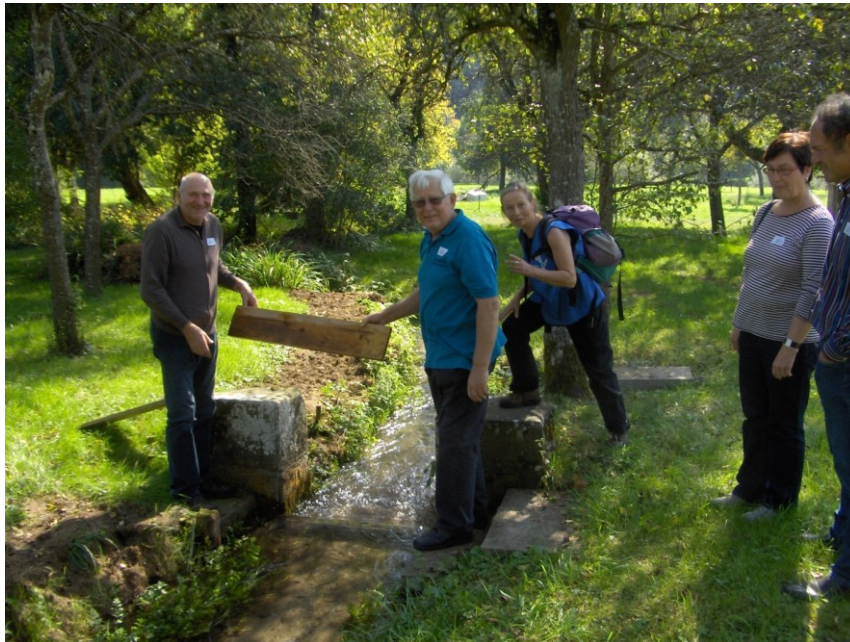
Funktionsweise der Stellfalle (v. l.: X. Pekari, R. Lohmiller und M. Laufenberg)

Die Bewässerung mit den Stellfallen funktionierte wie folgt: Auf beiden Seiten des Bachbettes sind zwei Sandsteinquader fest in den Boden eingelassen. Sie weisen zwei Nuten bzw. Einbuchtungen auf, in die die Stellbretter zum Stauen eingefügt wurden. Es waren es mehrere Bretter, die übereinander eingeschoben wurden und wenn diese nicht ausreichend dichteten, wurden die Ritzen mit Asche abgedichtet, wie Xavier Pekari ergänzte. Wahrscheinlich war die Sohle des Baches im Bereich der Stellfalle befestigt um ein ebenes Aufliegen des unteren Brettes zu erreichen. Der Abstand der Sandsteinquader zueinander beträgt etwas über 80 cm. Um das Wasser auf die Wiesen zu leiten, wurden kurzzeitig schmale Gräben ausgehoben, die obere Bodendecke mit der Grasnarbe wurde anschließend wieder aufgelegt. Im Gelände lassen sich noch vereinzelt Tiefenlinien, die rechtwinklig zum Bach laufen, erahnen.
